Homoródalmási szállások

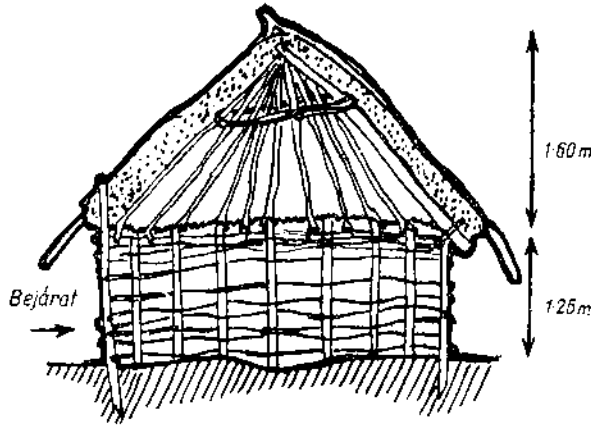
2. kép. Csáka Fercne esztenájának keresztmetszete

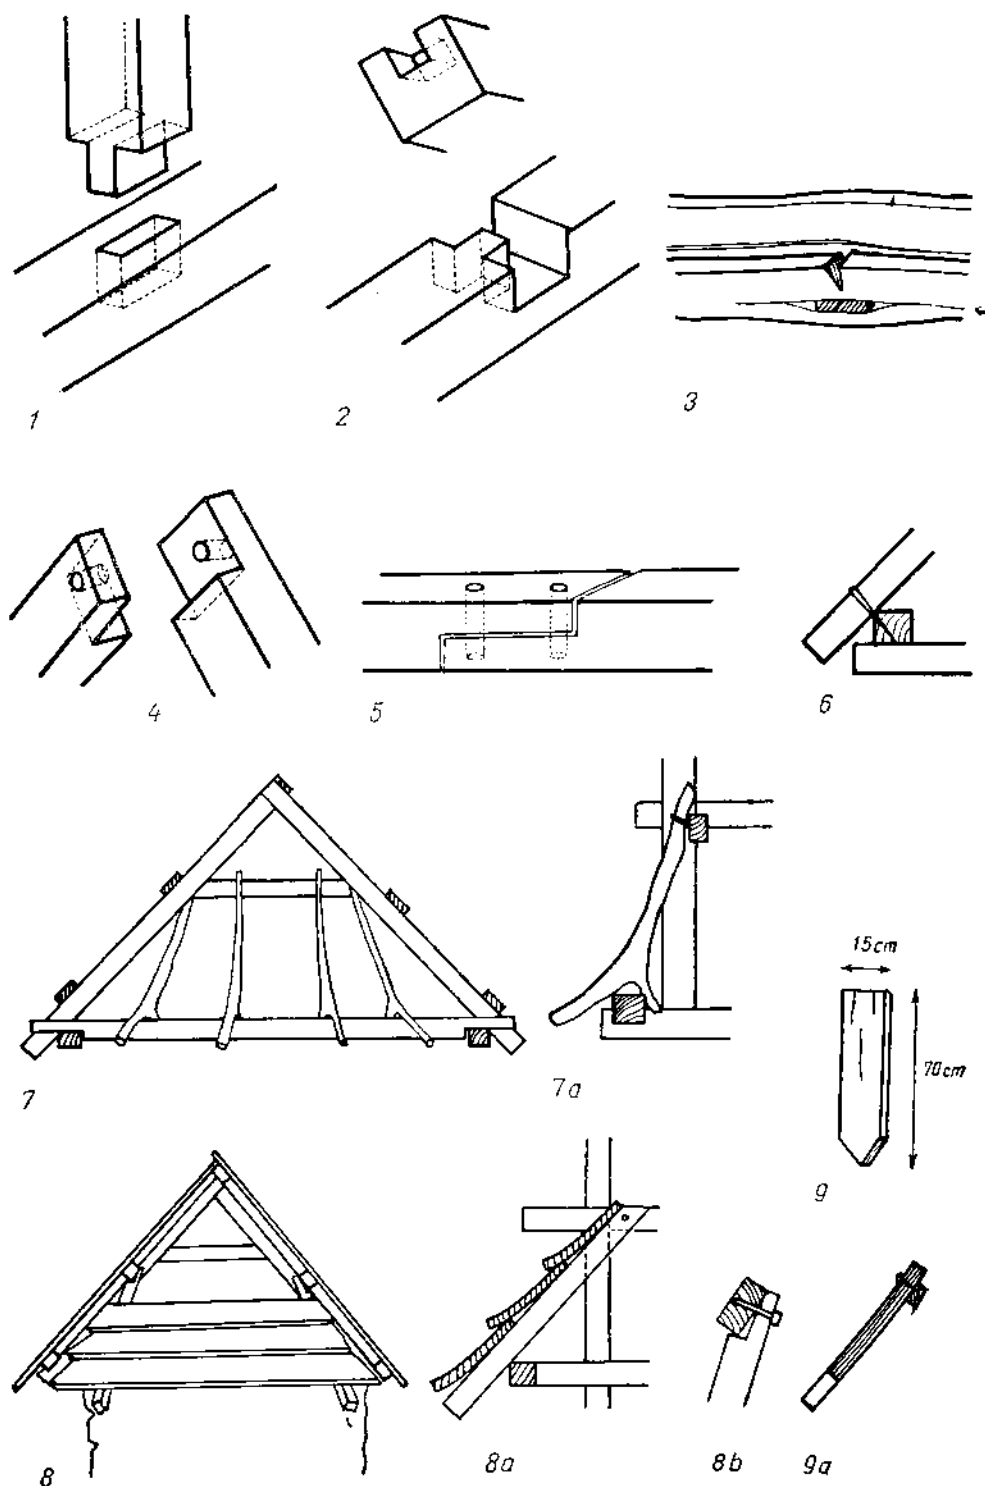
III. tábla. A boronaházak szerkezeti elemeinek összeillesztése. 1-2. Láb vagy mejjék iktatása. 3. Borona vastagítása. 4. Szaruk bevállazása. 5. Hosszabbítás. 6. Szarufa és koszorúfa illesztése. 7. Vízvető, a) oldalnézetben. 8. Másféle vízvető, a) oldalnézetben, b) vízvetőtartó vállazása. 9. Bükkfatégla, a) rögzítése (oldalnézetben)

felülről is lefogja egyrészt a bejárat felőli kieresztés miatt, másrészt, hogy a tető súlya ki ne fordítsa. Ez a befogó fa azonban inkább a súlyosabb tetejű pajta szarvazásánál gyakori. Háznál közkeletűbb a befogó fa nélküli kötésmód (III. tábla 6.). A szarufákat belülről egy ferde *kötőfa* fogja egybe rendszerint mindkét oldalon. Jelen esetben azonban csak egyik oldalon volt. (Talán egyik oka, hogy a tető lomlóban van.) Födőcse deszka, a felső sor deszkái széldeszák (7. kép). Ablaka kicsiny, fala nincs megtapasztva. Rége nem használták, a tűz nyoma már nem látszik. Felül nincs lepadolva.

A III. táblán bemutatom a boronából rakott házak általános szerkezeti elemeit s egyes különleges sajátosságait. Az 1. és 2. rajzon az *ajtómejjék* talpfába iktatása látható. A 3. rajz azt a ritka esetet szemlélteti, hogyan szélesítik a fal boronáját, ha véletlenül úgy esik, hogy ellenkező görbület találkozásával igen nagy lenne a boronák közti hézag. A 7. és 8. rajz a *házbüt vízvetőjét* ábrázolja; elég ritka, csak két esetben találtam. A 7. ház *téliesen* bedeszákzott, rajta közbül bezárható ajtóval. A házak födőcse deszka, cserép vagy *bükkfa-tégla* (III. tábla 9.).

Ez az alaprajz *árnyékaljja*l bővül ki (IV. tábla 5.), itt valóban utólagos bővítésről van szó. A koszorúfa végét a III. tábla 5. rajzán látható toldással nyújtották meg. Az utólagos toldást a födés is elárulja: a ház *bükkfatégla*, az *árnyékaljé* deszka. Milyen szükséglet hozza létre ezt a toldást? Erre felel a IV. tábla 3. és 4. rajzán a házzal már egybeépített *árnyékalja*: itt szárítják és vágják a tűzrevalót.
